Notitie

Aan [redacted] (RWS-CD)
Datum : 07-10-2021
Betreft : Vuurtoren Lange Jaap:

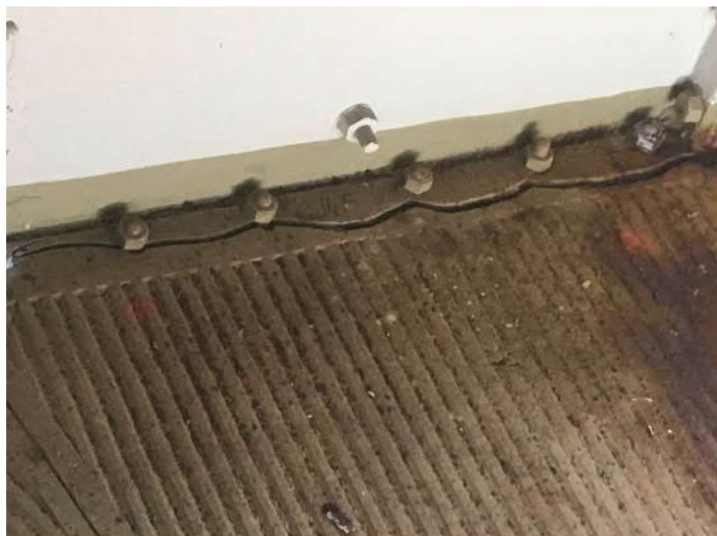
Vloerscheur [ref. 2, 2019]

Op een aantal verdiepingen is sinds de jaren negentig van de vorige eeuw sprake van zware scheurvorming langs de aansluiting van de buitenwand en binnenschacht. De scheurvorming is als eerste begonnen op de tussenverdiepingen 8 – 11. In de loop van de tijd is de scheurvorming uitgebreid naar andere aansluitende verdiepingen en zijn ook scheuren in de vloerpanelen zelf ontstaan. Deze vloerscheuren zijn rekenkundig onderzocht en als niet kritisch voor de veiligheid van de toren als geheel gekwalificeerd. Uit het feit dat de vloerscheuren ver open staan kan worden afgeleid dat er sprake is van hoge inwendige spanningen in de toren. Dit laatste is van belang voor het vervolg.

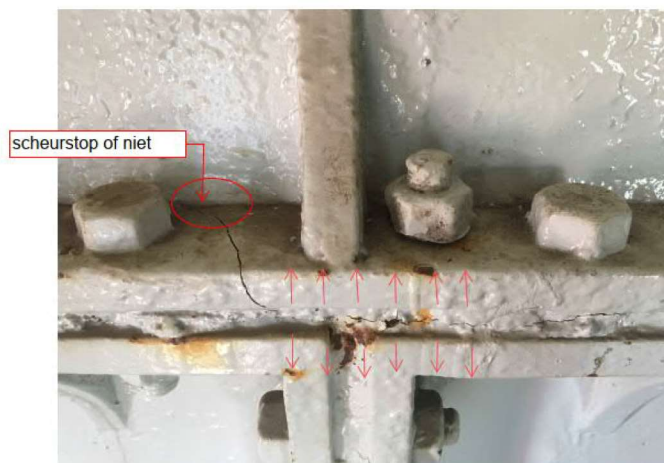
Scheur in de lip van het wandpaneel (ref. 2, 2019)

In de 2019 [ref. 2] zijn op enkele plaatsen beginnende scheuren in de lip van het wandpaneel gevonden. De oorzaak van deze scheurvorming is een lekke voeg waardoor vocht en chloriden in de ijzercementvoeg toetreden. Door corrosie van het ijzer in de voeg treedt

extreme zwelling op van de voeg. Dit veroorzaakt sterke buiging in de lip van het wandpaneel. Door het brosse materiaal resulteert dit in lokale scheurvorming.

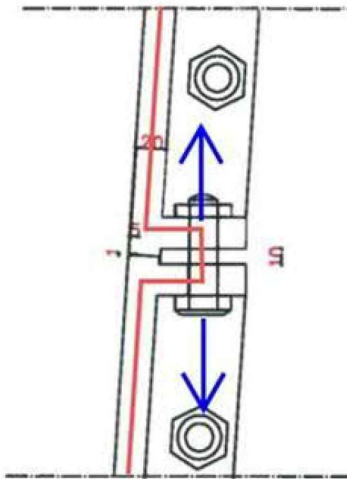
krachtweg (rood) draagwerking via de horizontale voeg

Aan de hand van berekeningen (2020) is onderzocht of de beginnende scheuren in de lip van het wandpaneel voor het bereiken van de wand zouden stoppen, vertragen of afbuigen. Dit heeft niet tot een betrouwbaar resultaat geleid omdat de optredende zwelling constructief niet betrouwbaar te modelleren is evenals het brosse materiaaleigenschappen van het oude gietijzer. Bij inspectie van de toen aan de buitenzijde met een hoogwerker wordt een aantal plaatsen met een open spleet in de stuikverbinding van de wandpanelen waargenomen. Dit betekent dat de volledige krachtwerking overgenomen is door de gezwollen voeg in de lip. De zwelkracht is aangegeven in blauw en de draagwerking in rood. Dit betekent dat de lip nu op bijkomende buiging belast wordt door de excentrische krachtdoorleiding. Door de voegzwelling treedt ook een sterke toename van het aantal boutbreuken op. Bij onderzoek van het breukvlak blijkt dat de bouten zwaar ingeteerd zijn door corrosie in de voeg waarna deze bezwijkt als gevolg van een restbreuk.

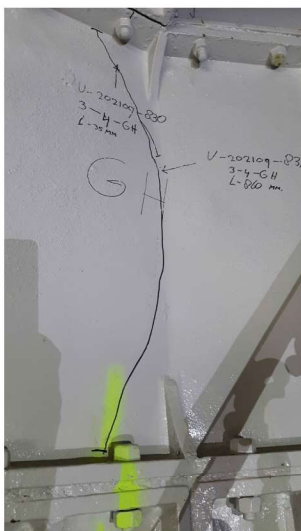
Door-en-door verticale scheur wandpaneel (ref. 1,2021)

Naar aanleiding van de snel verslechterende situatie ten aanzien van de lekke voegen is opdracht verstrekt aan Nebest voor een nauwkeurige documentatie van alle gebreken in de toren. Bij dit onderzoek (sept 2021) zijn voor het eerst lange scheuren in de wand gevonden die (bij verdere groei) bedreigend zijn op de constructieve veiligheid in combinatie met andere gebreken in de toren (zeer bros materiaal, zwelroest voegen, inwendige spanningen, ingeteerde bouten, onthechte vloeren).

Gerapporteerd is dat tenminste op een plaats wandpanelen in de knik (zie figuur onder) over de gehele paneelhoogte is doorgescheurd. Niet uitgesloten is dat dit mede komt door expansie door zwelroest in de aansluitende verticale voegen. Omdat de wanden in halfsteensverband gelegd zijn kan deze zwelroest en scheurvorming nu ook de bouten in de aansluitende voeg laten breken. In dat geval treedt een doorgaande scheur of fysieke ontkoppeling van 3 paneelhoogtes op. Door de brosheid van het materiaal (i.c.m. 2e orde vervorming) kan de lange scheur zich dan snel (onbeheerst) doorzetten. Dit risico wordt verhoogd omdat door het grote aantal scheuren deze elkaar kunnen gaan opzoeken. Bij scheuren met een hoogte van vier velden of meer wordt de stabiliteit van de toren (zonder verdere ongunstige invloeden) kritisch. Inwendige spanningen en brosheid van het materiaal maken de situatie echter ongunstiger. Een afgeleid risico is dat bij breken van bouten de horizontale ringen deels los op elkaar staan en kunnen verschuiven door interne opgedrongen vervormingen.
